ESTUDO TÉCNICO PRELIMINAR - ETP

OBJETO: CONTRATAÇÃO DE EMPRESA ESPECIALIZADA PARA EXECUÇÃO DE RECUPERAÇÃO EMERGENCIAL DOS TALUDES DO RIO CAPIVARI COM ENROCAMENTO DE PEDRAS, ÁREA 03, NA RUA VANDIO MÁRIO DA SILVA, NO BAIRRO SANTO ANDRÉ, NO MUNICÍPIO DE CAPIVARI DE BAIXO, OBJETO DE PROCESSO SCC 14021/2023 – PORTARIA CONJUNTA SGG/SEF 009/2023.

AUTO DE CONSTATAÇÃO Nº 02/2024

RELATÓRIO SITUAÇÃO DE EMERGÊNCIA – CAPIVARI DE BAIXO/SC

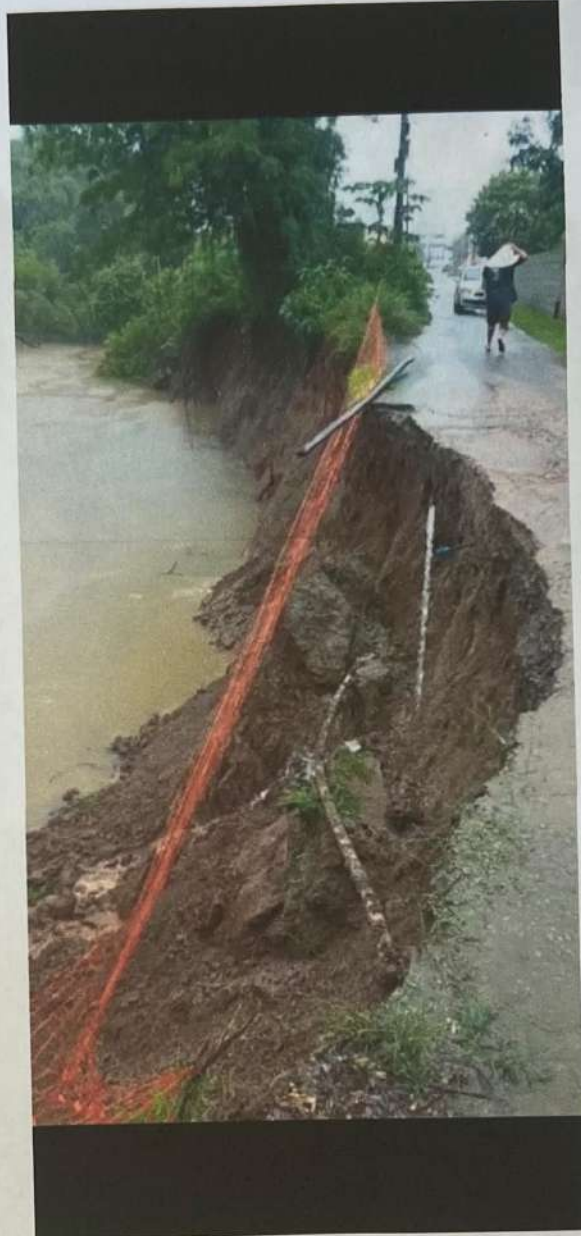
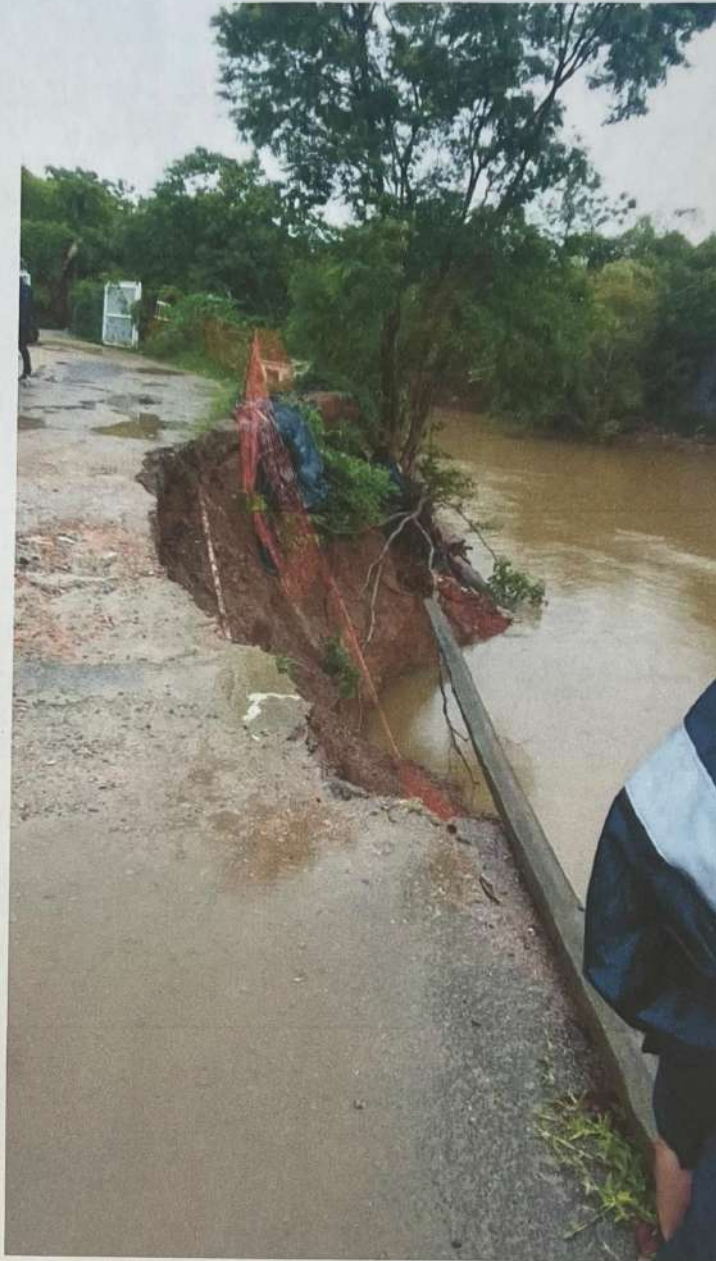
A área vistoria trata-se de um trecho de aproximadamente 150 (cento e cinquenta) metros ao longo da margem direita do Rio Capivari, utilizada pela população local para pratica de pesca e lazer, com histórico de deslizamento em função da erosão da margem do rio.

Na vistoria foi evidenciado que, o final da Rua Vandio Mario da Silva está danificado e intransitável, devido ao alcance da erosão existente na margem direita do rio que já compromete as bases da rua, assim como é visível rachaduras no asfalto naquele local.

A Defesa civil do Município de Capivari de Baixo orienta que seja feita em regime de urgência obras de enrocamento da margem direita do Rio Capivari para preservar e recuperar sua característica natural visando à estabilização do seu leito para mitigar e/ou minimizar os riscos de acidentes no local.

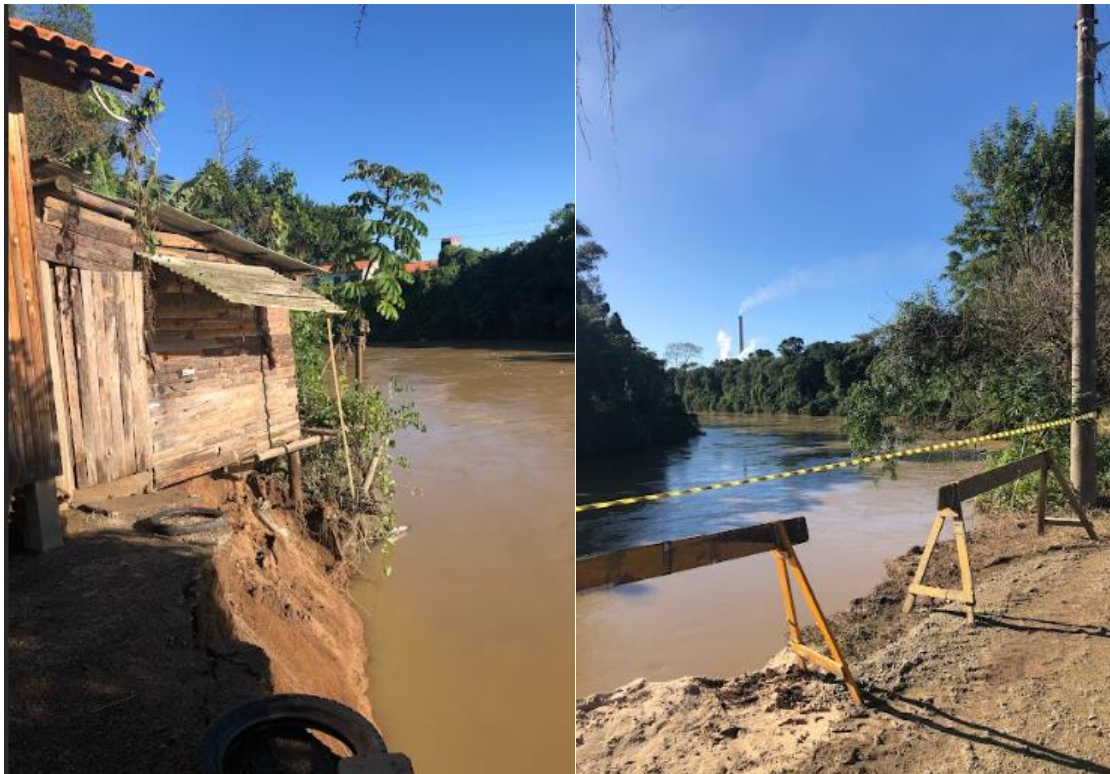
Imagem 01 e 02: Rua Vandio Mario da Silva – Maio/2021
UTM Sirgas 2000 697860.723-6850295.893

Abaixo, seguem registros do quais foram oriundos do período ocasionado no mês citado, no bairro Santo André, onde obtivemos como consequência possíveis deslizamentos, interdição de locais, alagamentos de vias públicas, deslocamento populacional para outros locais de abrigo ou para familiares, dentre outros fatores que foram se fazendo presentes no decorrer dos dias posteriores mediante a restauração dos locais afetados.

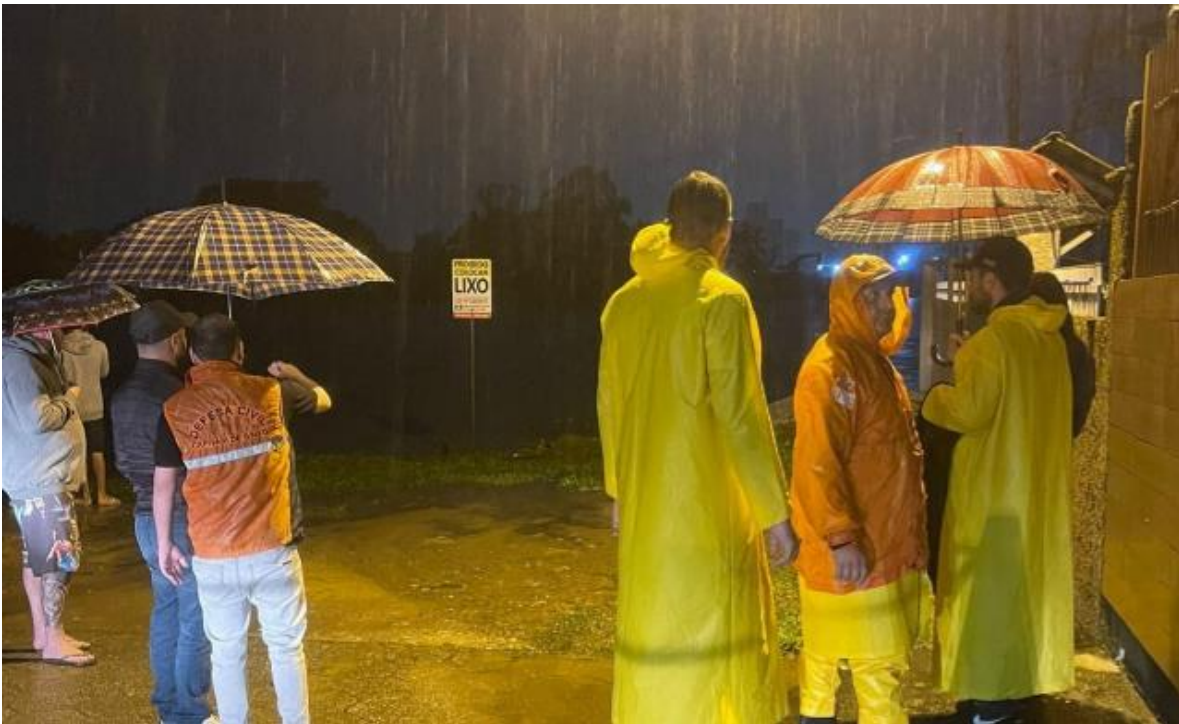
Imagem 05 – Rua Pedro Paulo Mina, Santo André. Maio/2022

registros fotográficos dos pontos com acúmulos de água, monitoramentos dos canais e rios devido a constante chuva:

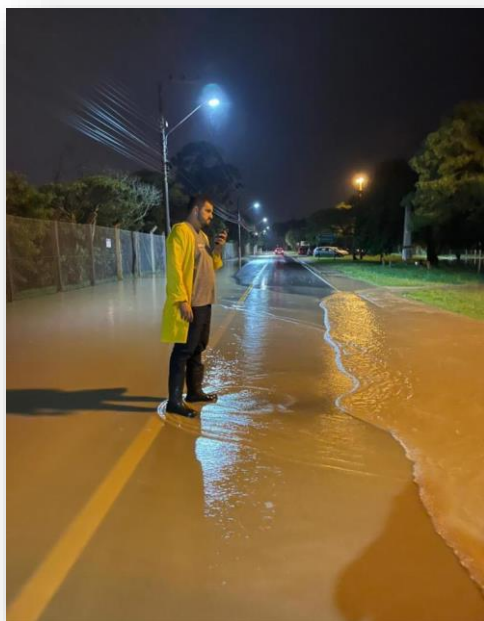
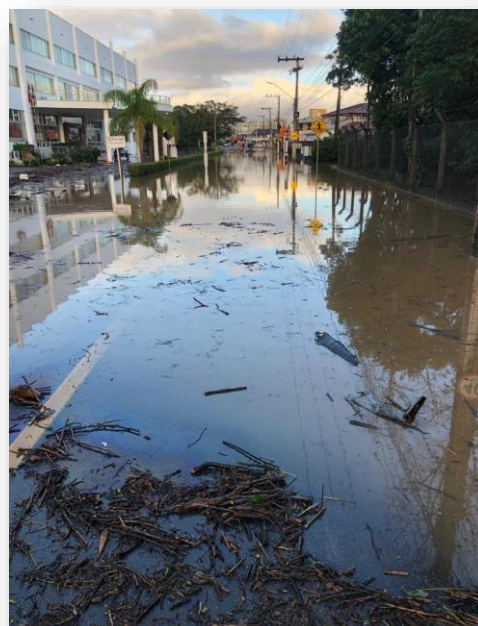
Imagem 06 e 07 – Avenida Augusto Sachtii – Maio/2022

04/05/2022 – Ainda com a chuva sem cessar, trazendo consigo mais consequências devido à alta demanda de chuva, neste dia foram registrados alguns pontos com fortes alagamentos. Na Av. Nilton Sachetti em frente ao Lago Diamante estendendo-se até a localização do Centro Universitário – UNIVINTE, FUCAP uma extensão de alagamento totalizando aproximadamente 700m, conforme abaixo:

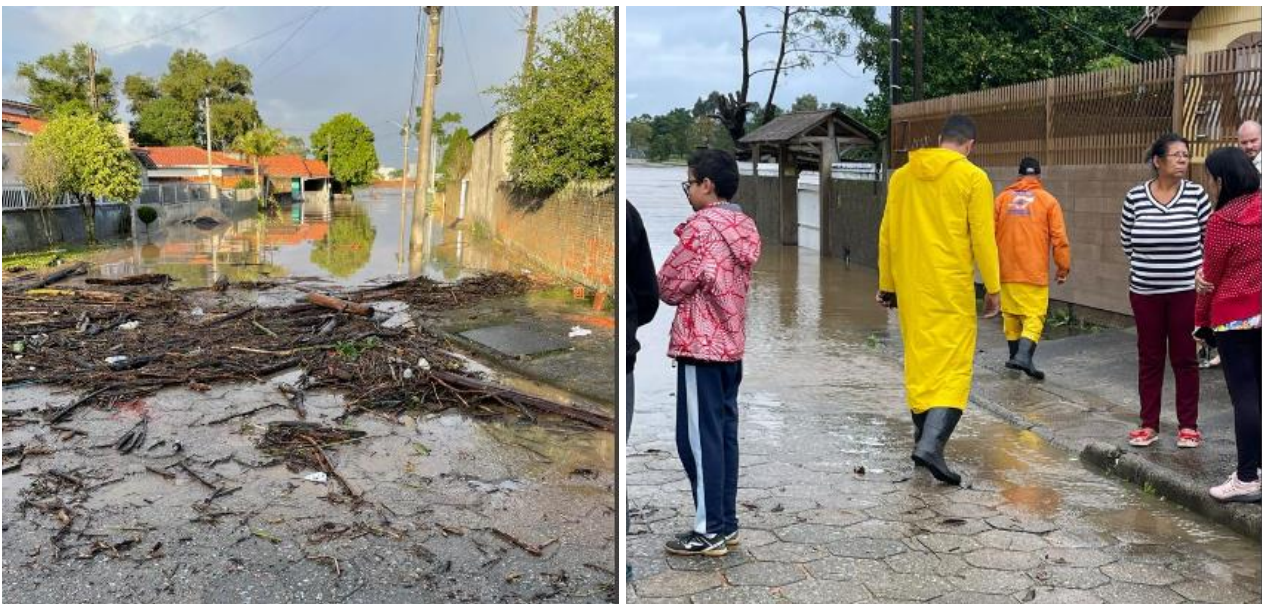
Imagem 08 e 09 – Rua Pedro Paulo Mina. Maio/2022

05/05/2022 – Ainda em constante avaliação sobre o nível do Rio Tubarão e Rio Capivari, nota-se que a chuva estava com algumas pausas e em menor demanda, porém durante a madrugada deste mesmo dia foi identificado rachaduras na ponte FUCAP, em suas emendas e extremidades, ocasionando deste modo à interdição de trânsito via automóveis e pedestres no local.

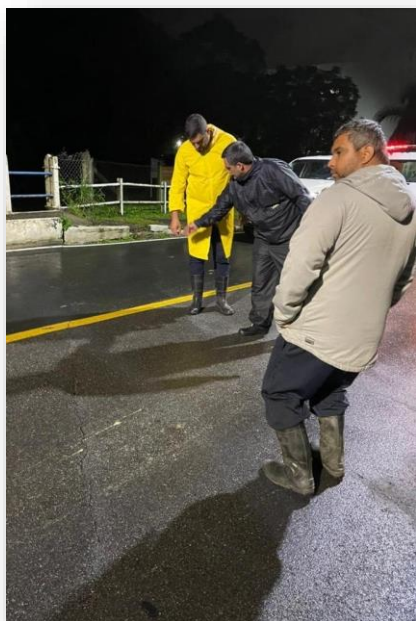
Imagem 10, 11 e 12 – Rachadura Ponte Avenida Nilton Augusto Sachetti
– Próximo ao Centro Universitário UNIVINTE – FUCAP. Maio/2022

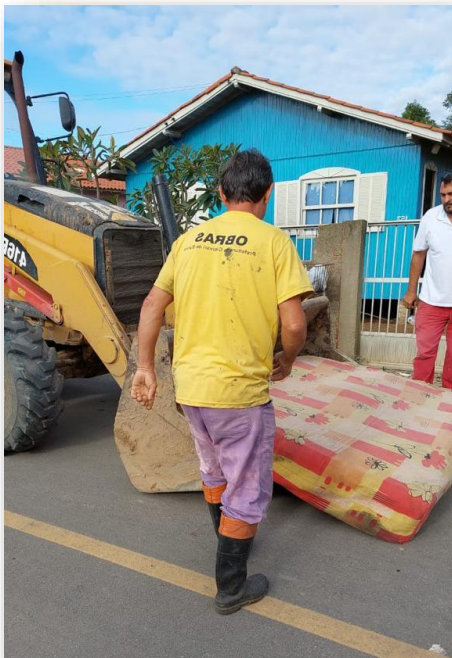
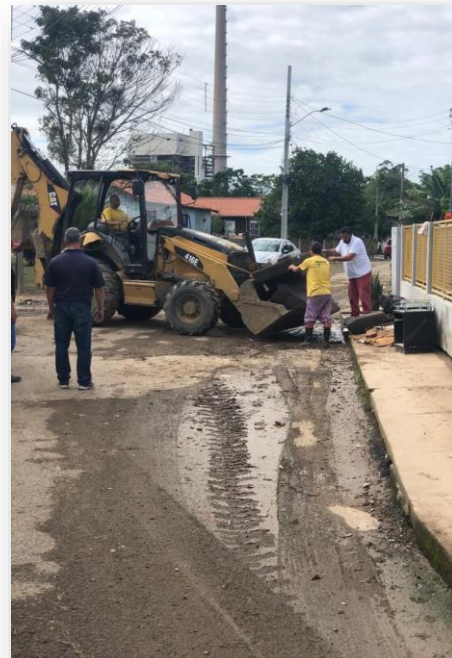
Imagem 16 e 17: Rua Alvelino José Dandolino. Maio/2022

06 e 07/05/2022 – A chuva já havia cessado, assim como o nível do Rio Tubarão e Rio Capivari normalizados, a Secretaria de Infraestrutura, Mobilidade e Segurança Pública iniciou durante estes dias um mutirão de limpeza nas ruas afetadas pelas cheias ocasionadas pela forte demanda de chuva. Foram recolhidos aproximadamente 360m³ de entulhos, dentre estes entulhos, encontraram-se árvores, móveis, entre outros materiais danificados ou perdidos.

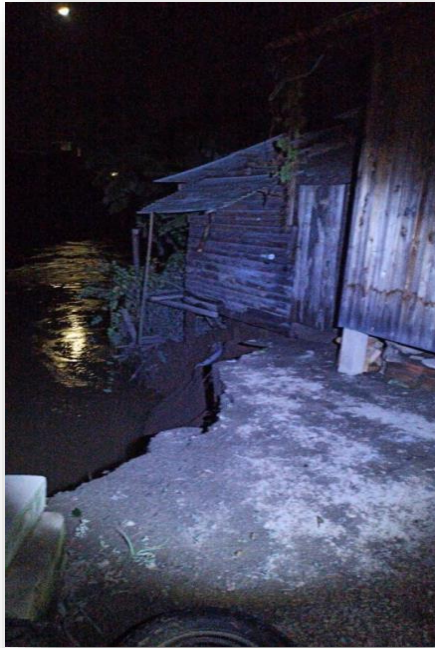
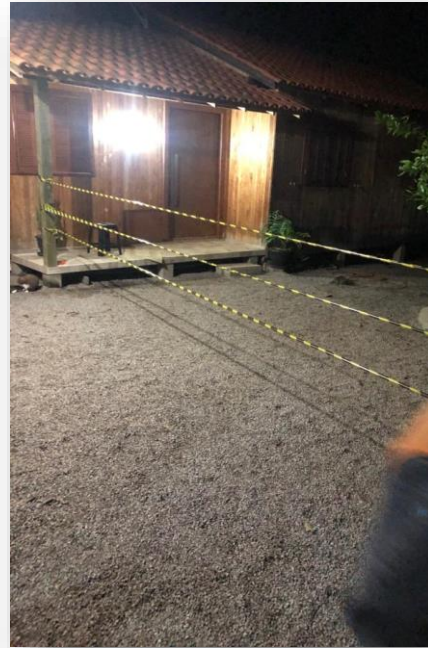
Imagens 19 e 20: Vandio Mario da Silva. Maio/2022

08/05/2022 – Durante este dia, a Secretaria de Infraestrutura, Mobilidade e Segurança Pública foi acionada referente a ocorrência relacionada ao possível risco de desmoronamento de uma residência localizada ao final da Rua Vandio Mario da Silva, bairro Santo André, Capivari de Baixo – SC.

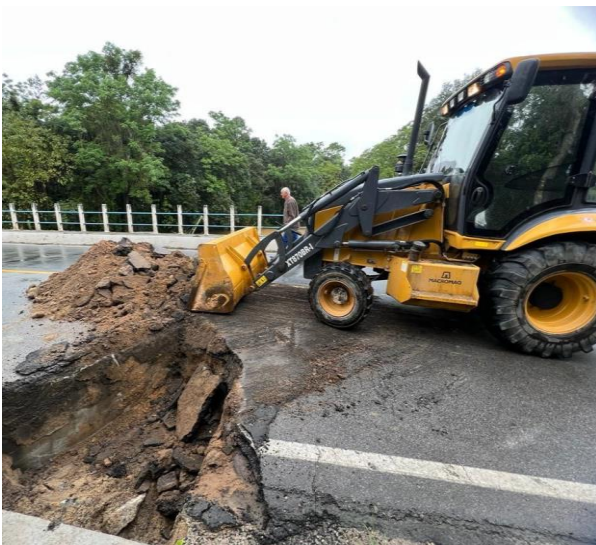
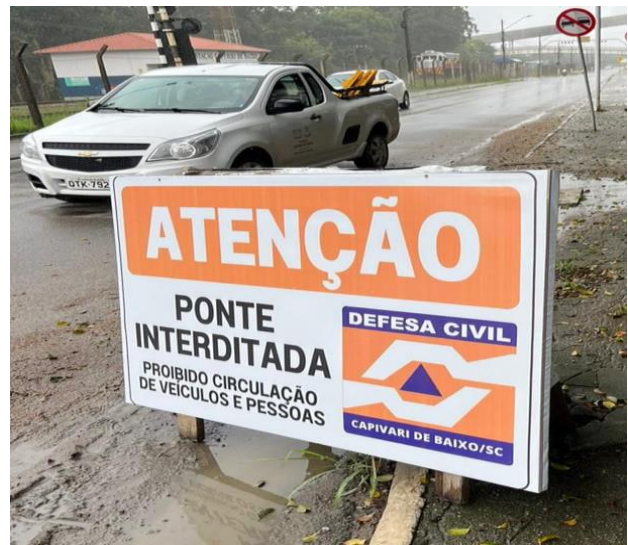
Imagens 25 e 26: Ponte Avenida Nilton Augusto Sachetti

Seguem abaixo algumas imagens realizadas durante a execução dos trabalhos de reparos e monitoramento realizados nas regiões do município de Capivari de Baixo afetadas durante a cheia:

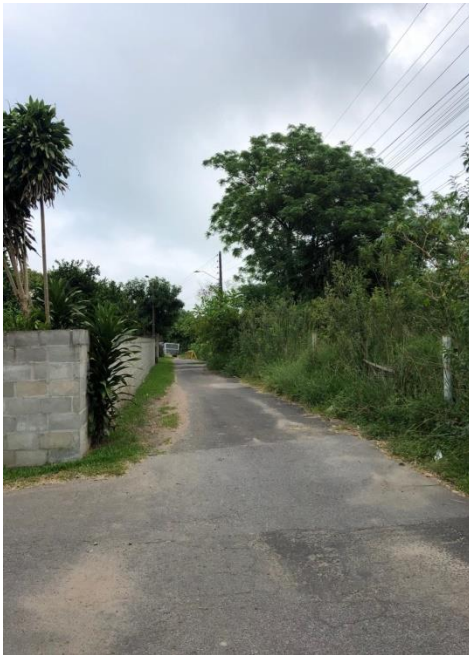
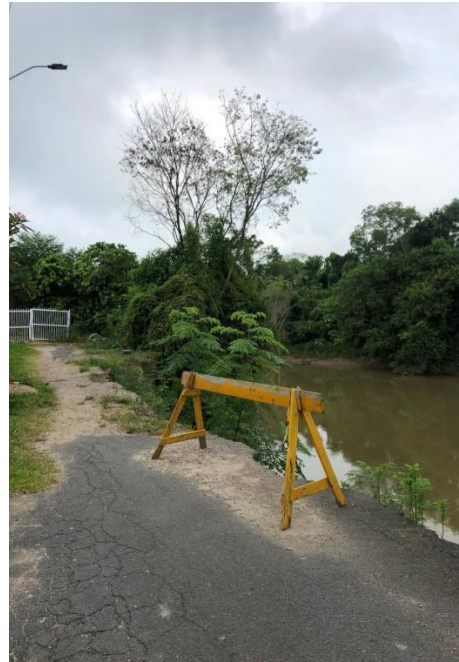
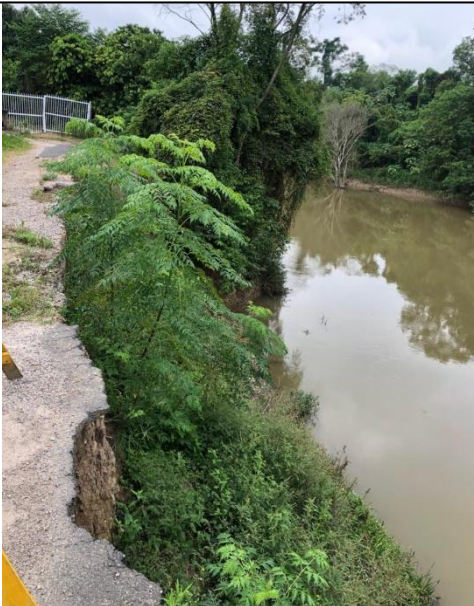
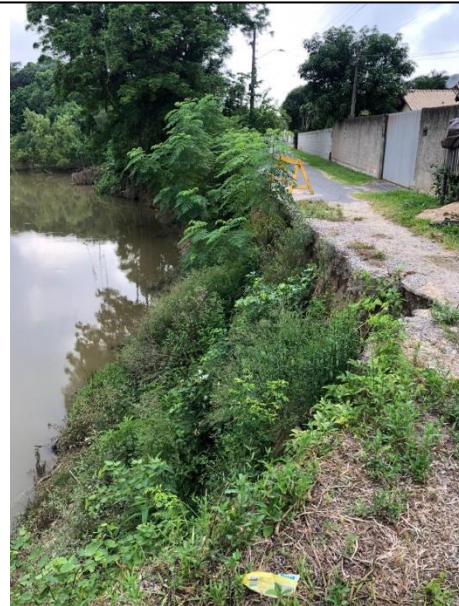
Imagens 27 a 30: Rua Vandio Mario da Silva. Jan/2024
UTM Sirgas 2000 697860.723-6850295.893

Ressalta-se que diante aos fatos ocorridos, por meio de falta de escoamento das águas pluviais vindas para o rio Tubarão e Capivari, enrocamento e demais questões estruturais no local citado, as questões ambientais são altamente afetadas por meio do alto volume de chuva, sendo assim, a população habitacional do local é fortemente atingida pelas cheias.

Abaixo seguem imagens atuais referentes a fevereiro de 2024 do Município de Capivari de Baixo, correspondente a rua onde maior predomina os efeitos causados pelas altas demandas de chuvas, estrutura e enrocamento, conforme relatório acima:
